1988

津島市町家建築実態調査報告書

津島市町家建築実態調査委員会

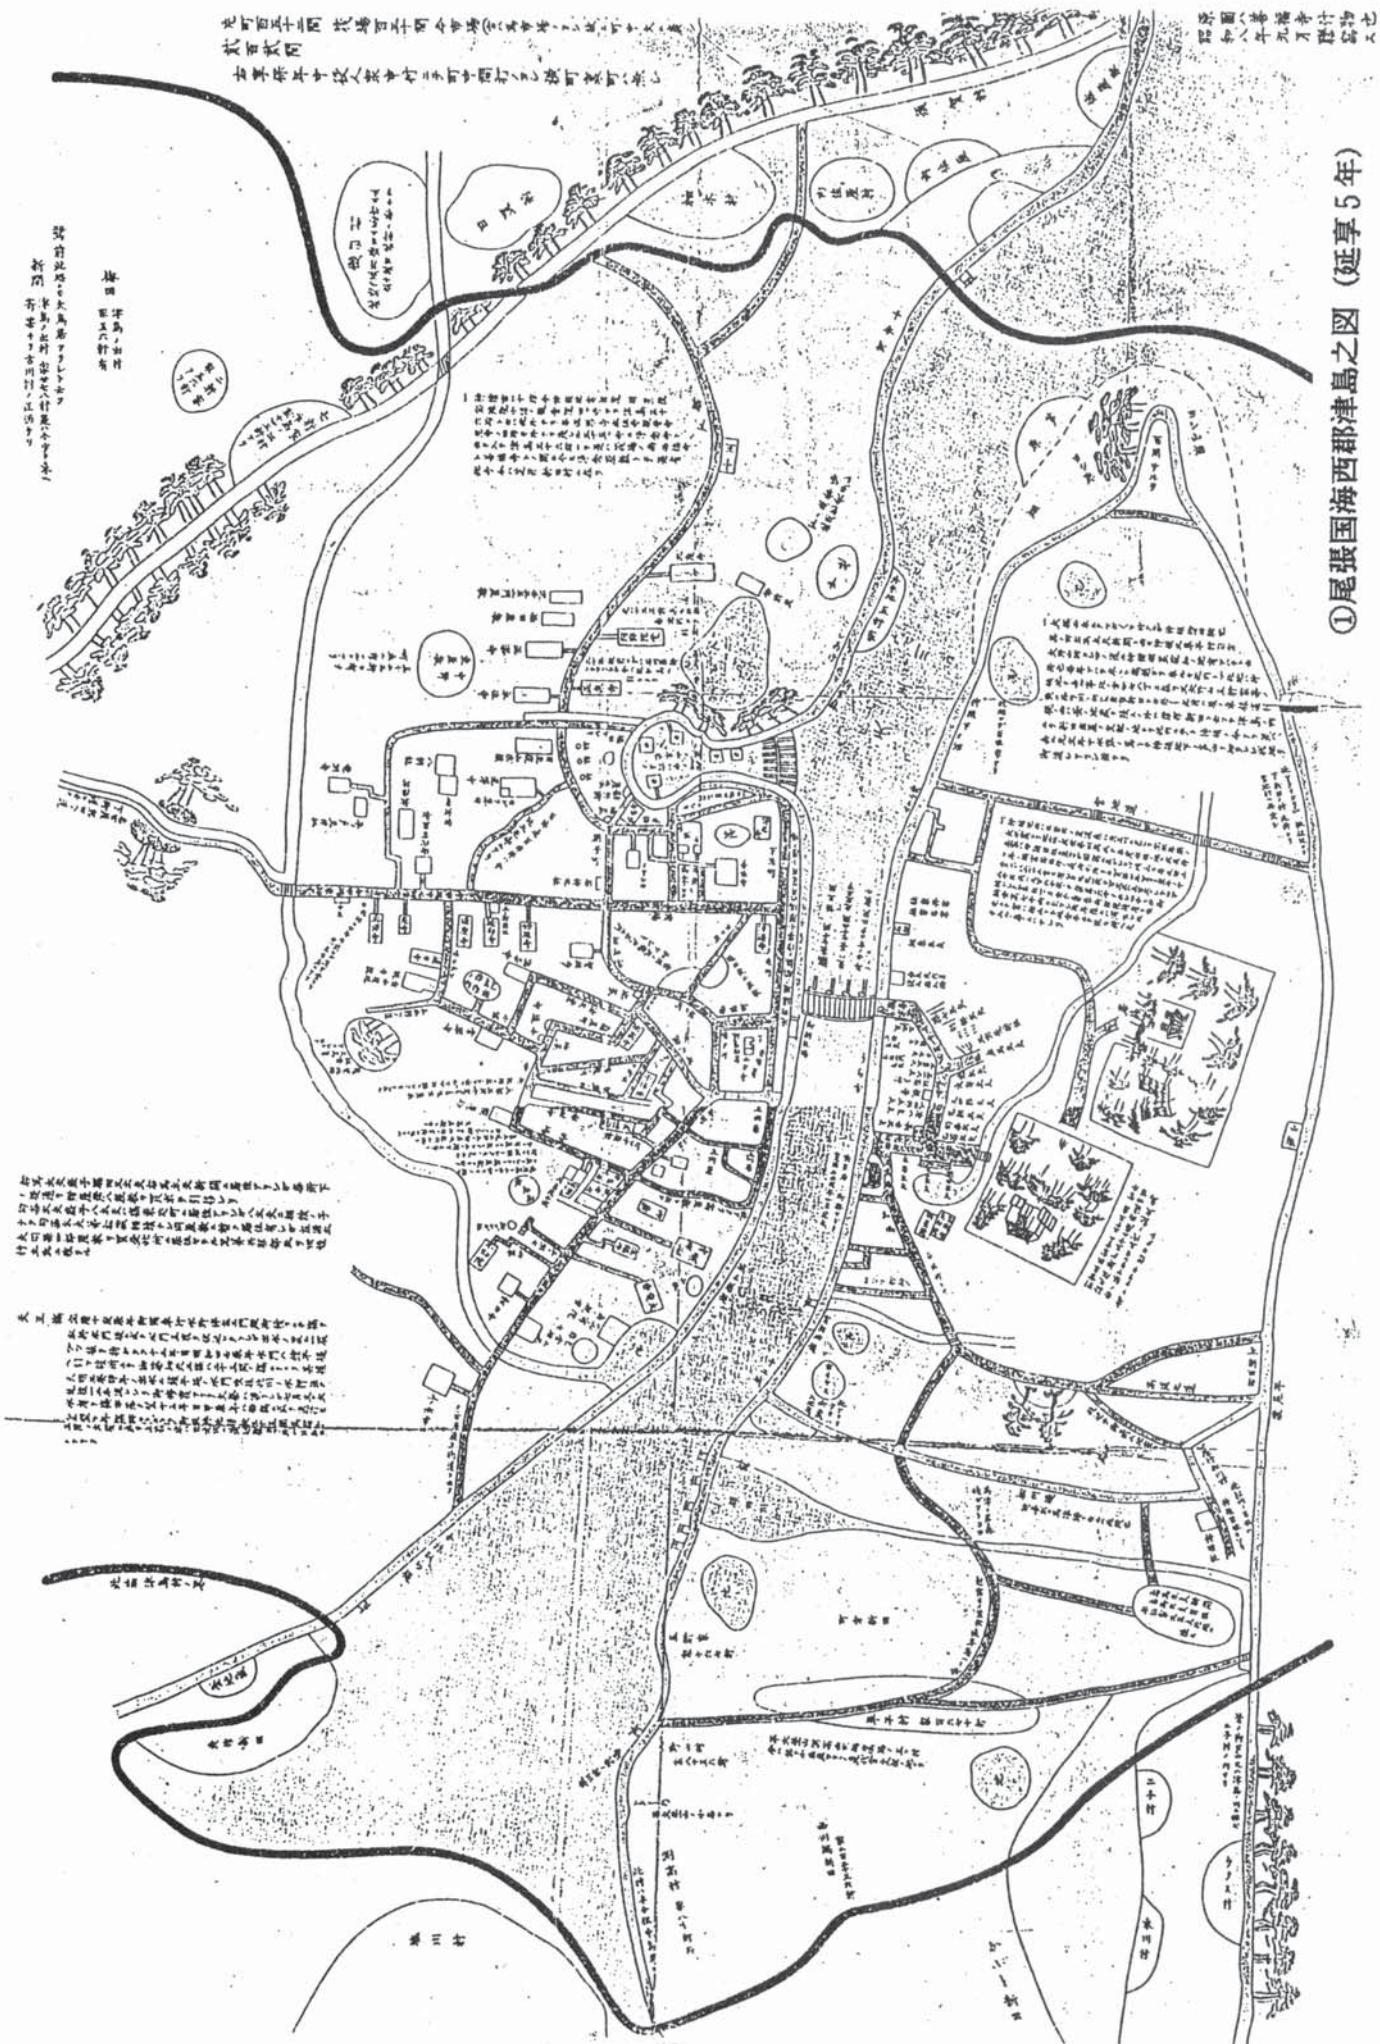
①尾張国海西郡津島之図（延享5年）

延享5年（1748）に作られたもので津島の姿を詳細に描きだしている。当時の津島神社は、東は天王川、西は木曽川の支流（佐屋川）に囲まれた神領地にあったことがわかる。したがって、神社へは天王川にかかる橋長七十間、幅三間の橋を渡って参っていた。道筋、町名も明確であり、天王川をはさんで津島36町をなす当時の様子を知ることができる。

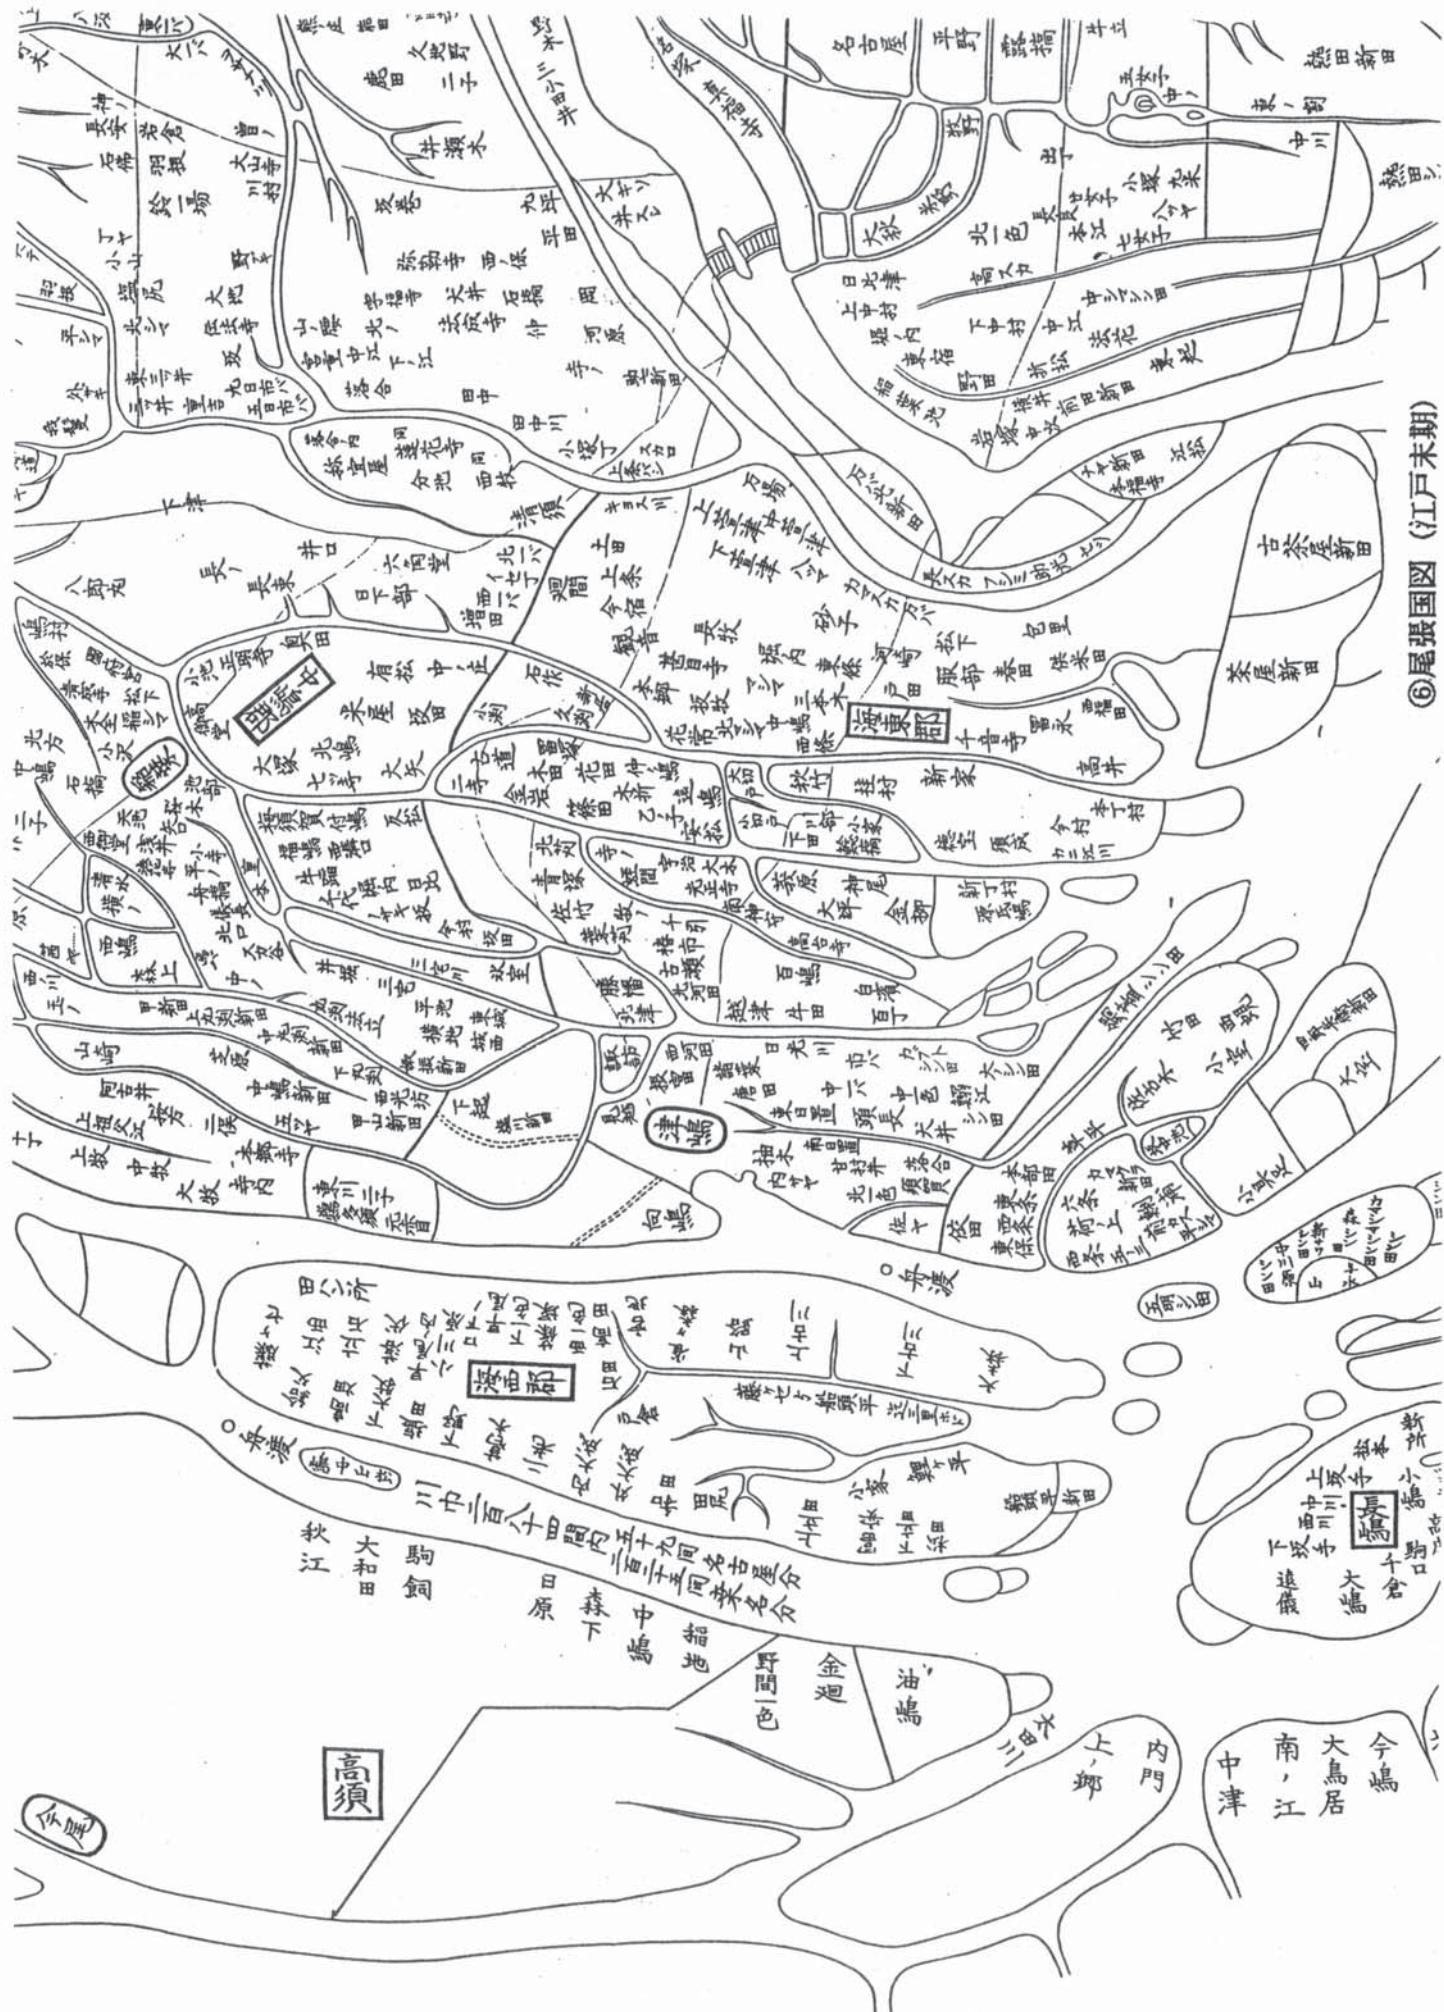
⑤尾張志付図 海東郡 (天保年間1830~1844写)

この図では、津島は海東郡とされている。上街道、佐屋街道を明記しているが、現在の津島市街地部分については「津島町方」と記入しているだけである。ただ、「町内寺社地ハ別ニ詳図アリ合セルベシ」とあるので、これと対になった詳細図があったと思われるがどれであるか明らかではない。これには津島川を天王橋の所で締め切りその上流部には河川跡が描かれているのみであるが、そこには又吉新田と記されている。すでに埋め立てられて田畠となっているのであろう。

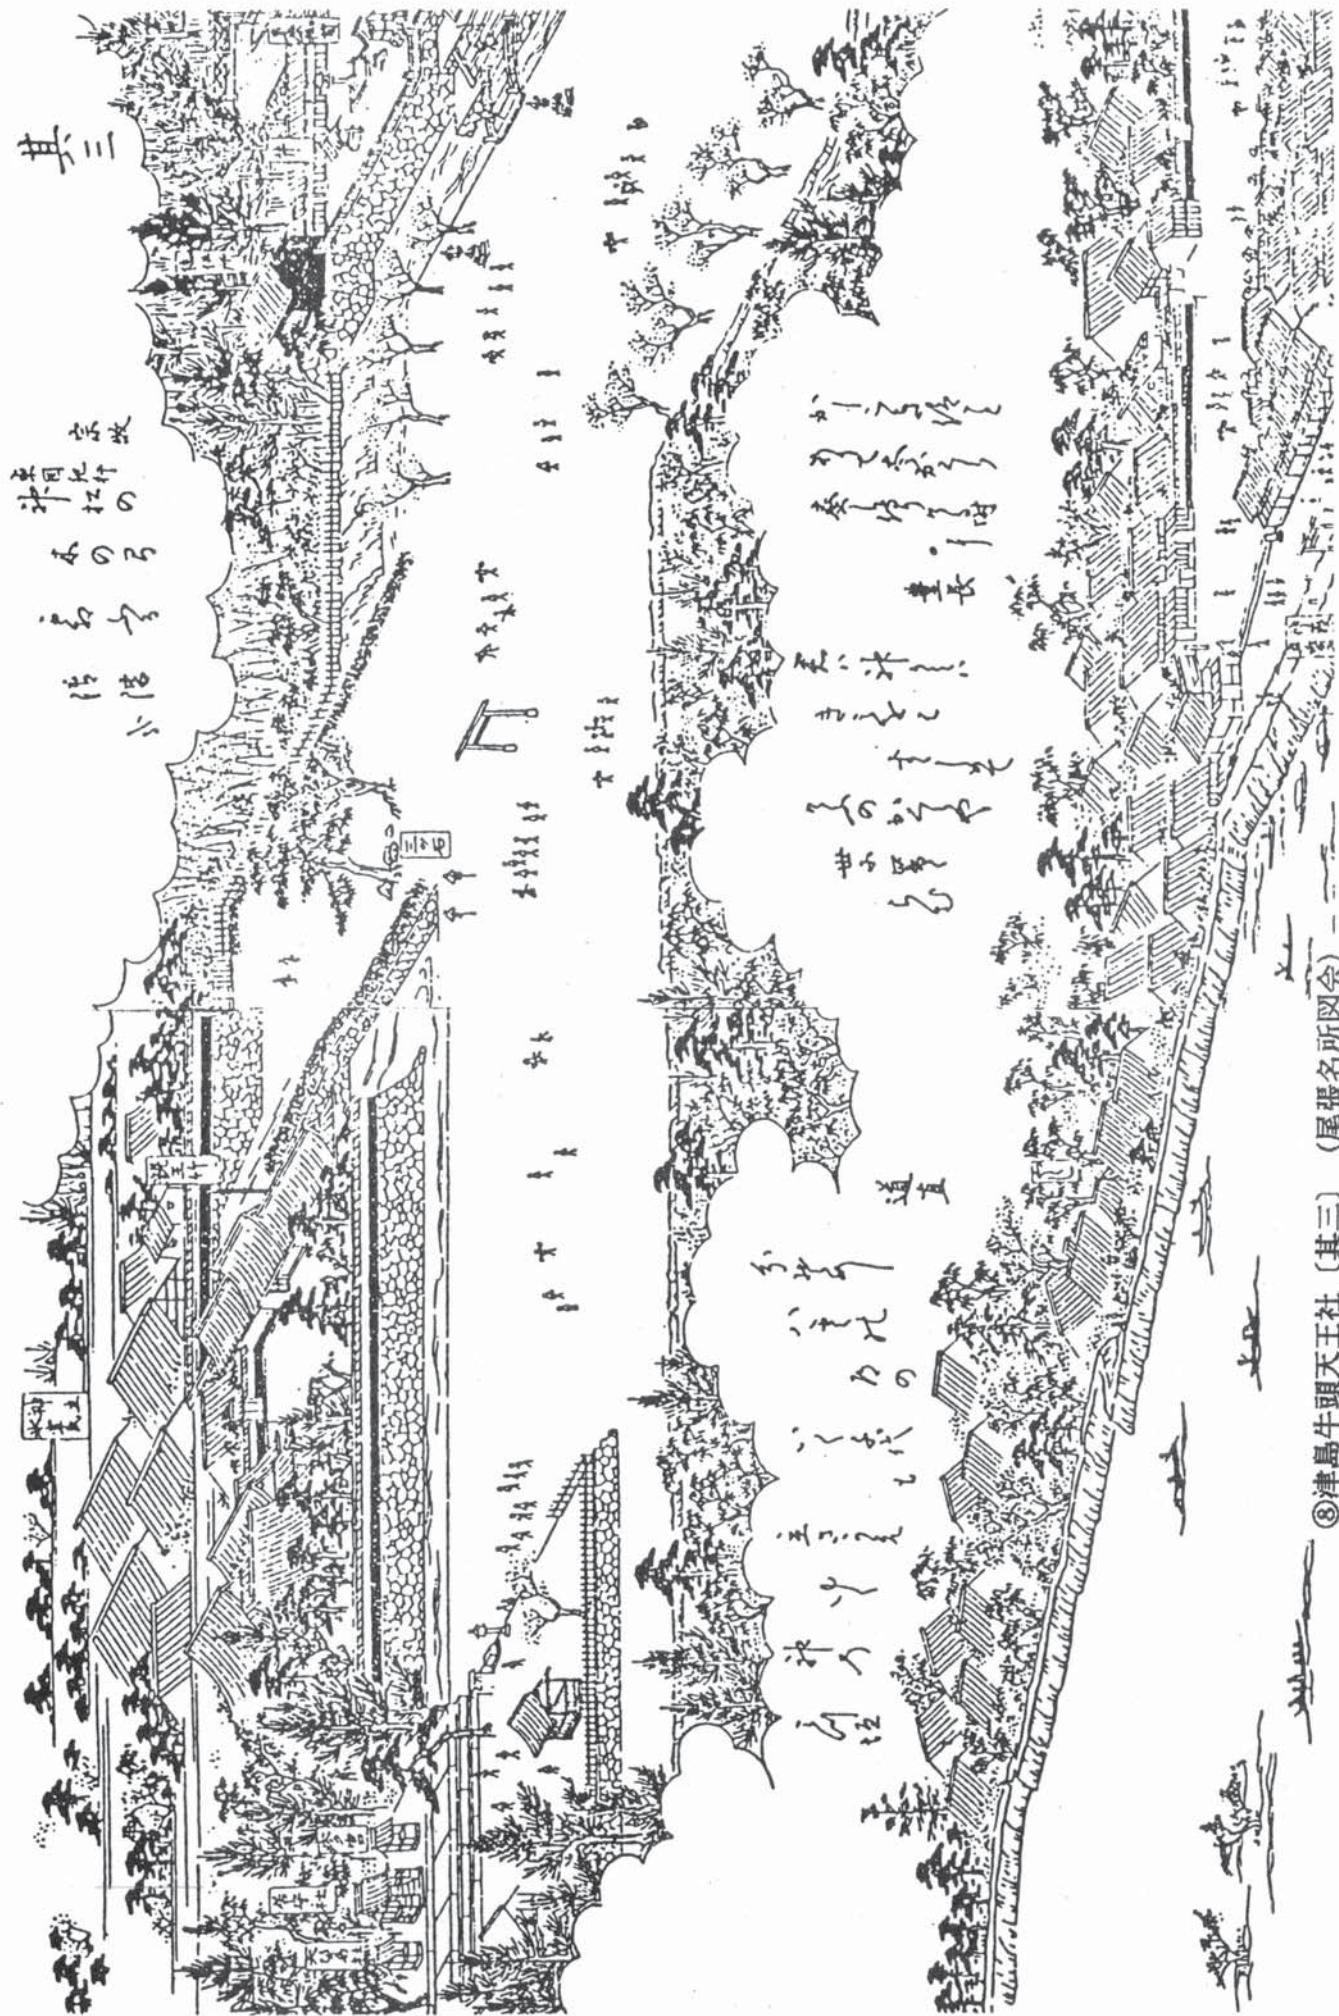
⑧津島牛頭天王社（其二）（尾張名所図会）

其二～其三と連続する図であるが、其二では津島神社と社家町の様子を、其三では天王川の堤防と築留の様子を描いている。この図の、天王川の西の堤防下に見られる社家の居並ぶ姿は、現在の姿と類似している。

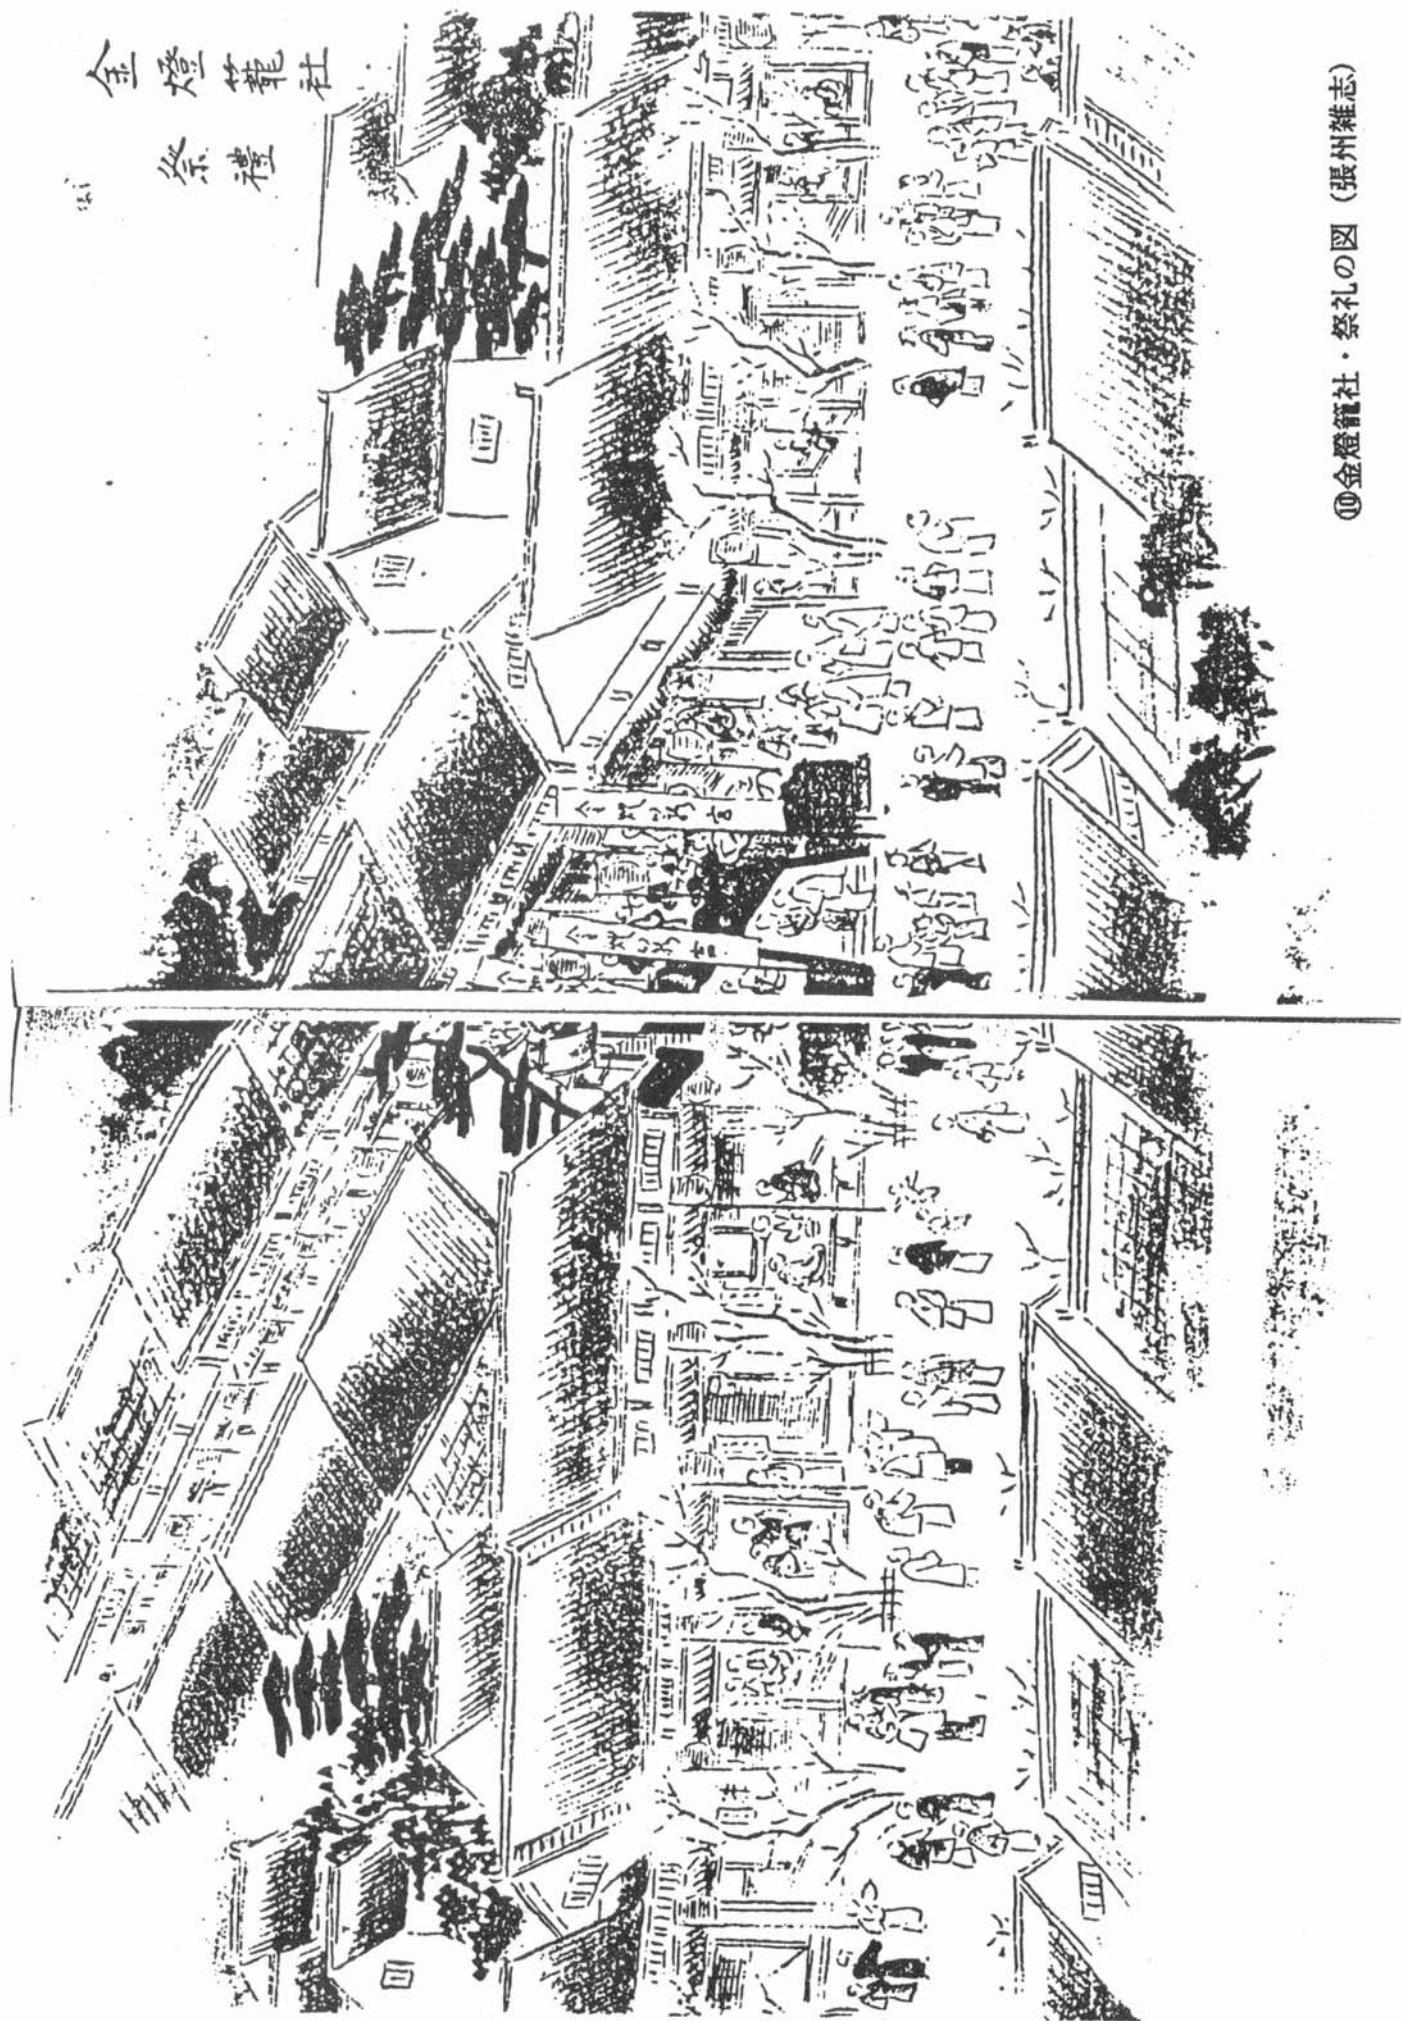
⑩金燈籠社・祭礼の図（張州雜志）

金燈籠社（現在の堤下神社）の祭礼を描いたものである。T型路の角地に建つ金燈籠社と、これにつながる町家の様子がよくわかる。平入りの町家の奥に見える背の高い建物や裏庭の木々の間に見える建物は土蔵であろう。この姿は現在の津島の町家と大変よく似ている。

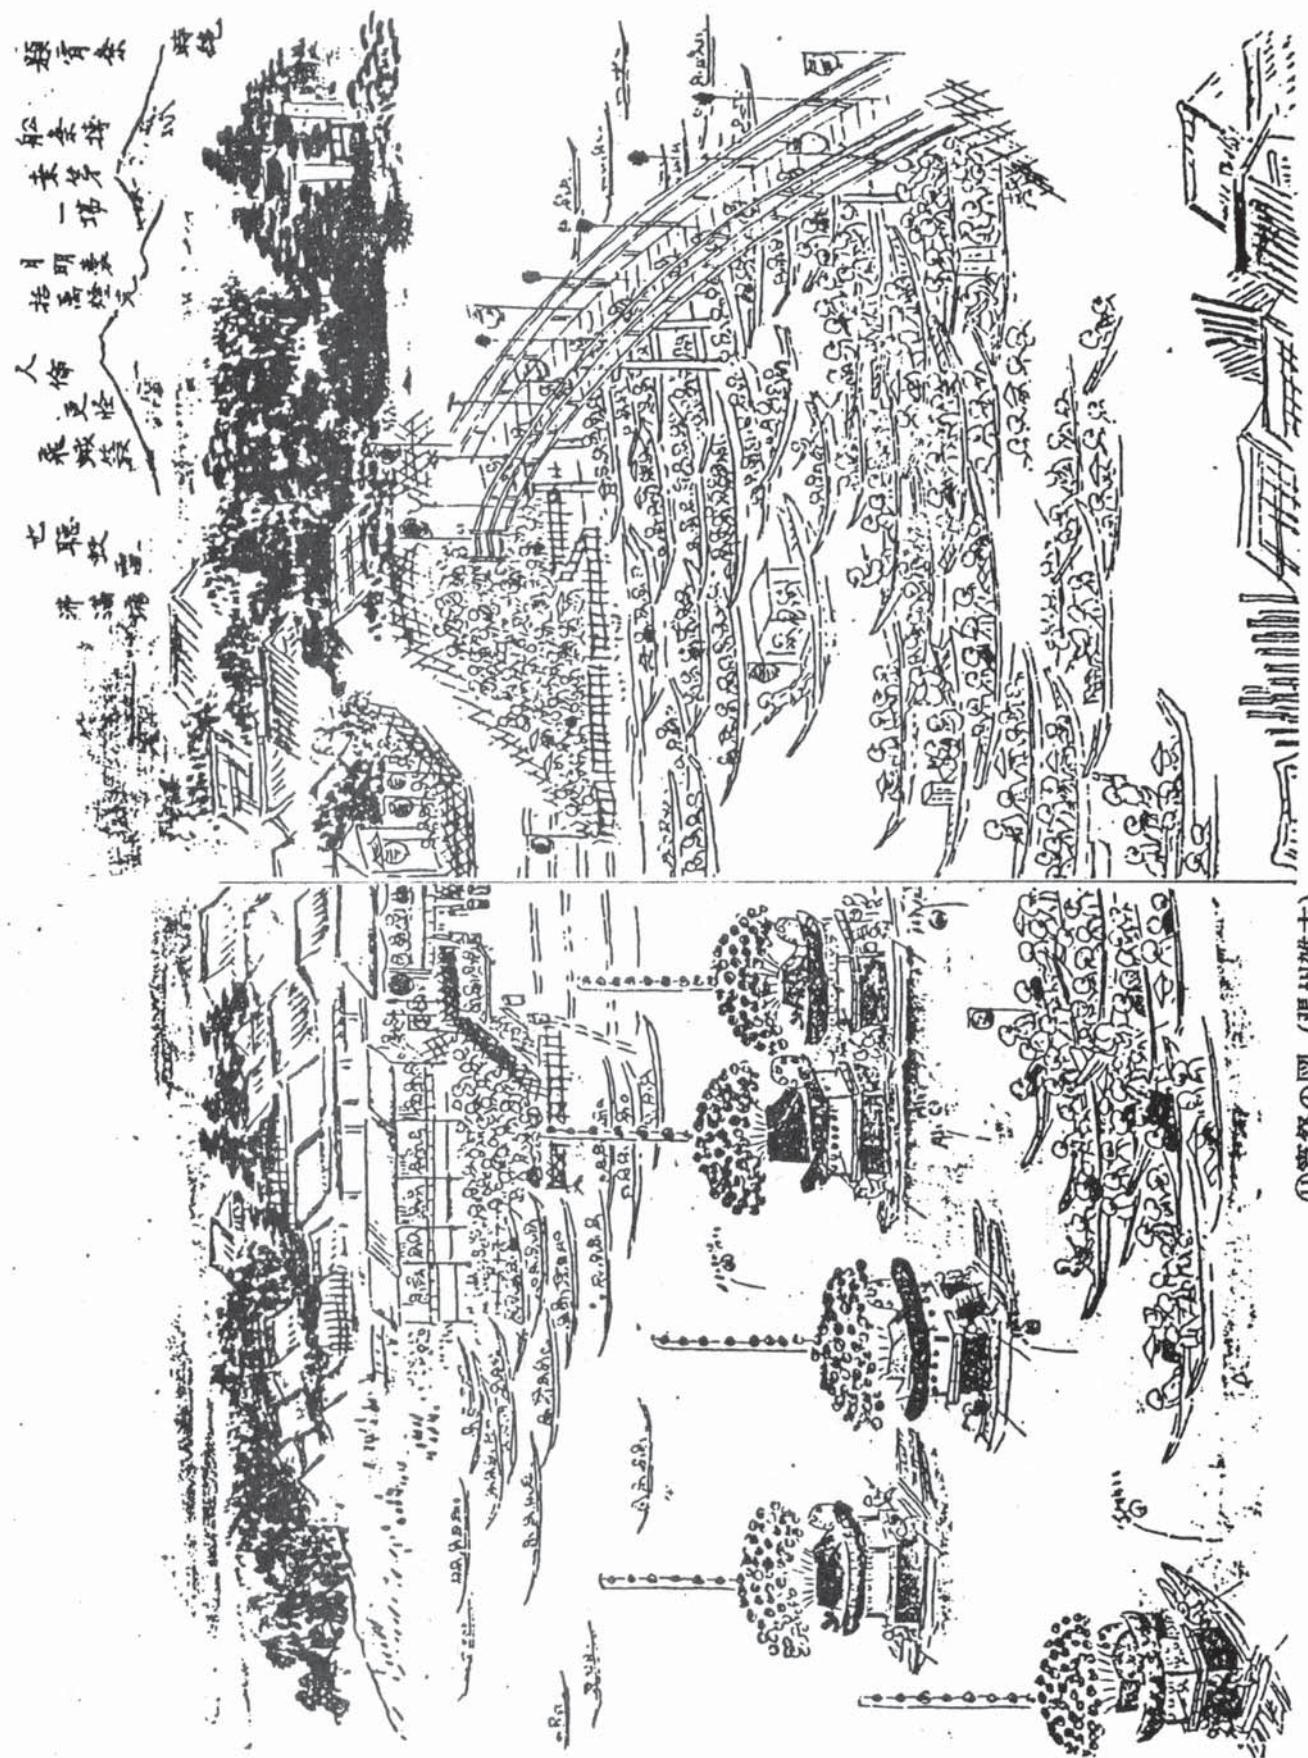
①宵祭の図（張州雜志）

津島の祭りを描いたものは数多くみうけられるが、この図は天王川の東側の上方からみたふかん図である。天王川が築留されていないので大きな橋がかけられている。祭りの見物には船から見るものと、岸辺に桟敷を作つての見物、および、柵を作つてその内側から見るもの等で祭りを楽しんでいる様子がよくわかる。後方に見られるものは社家の家々であろう。

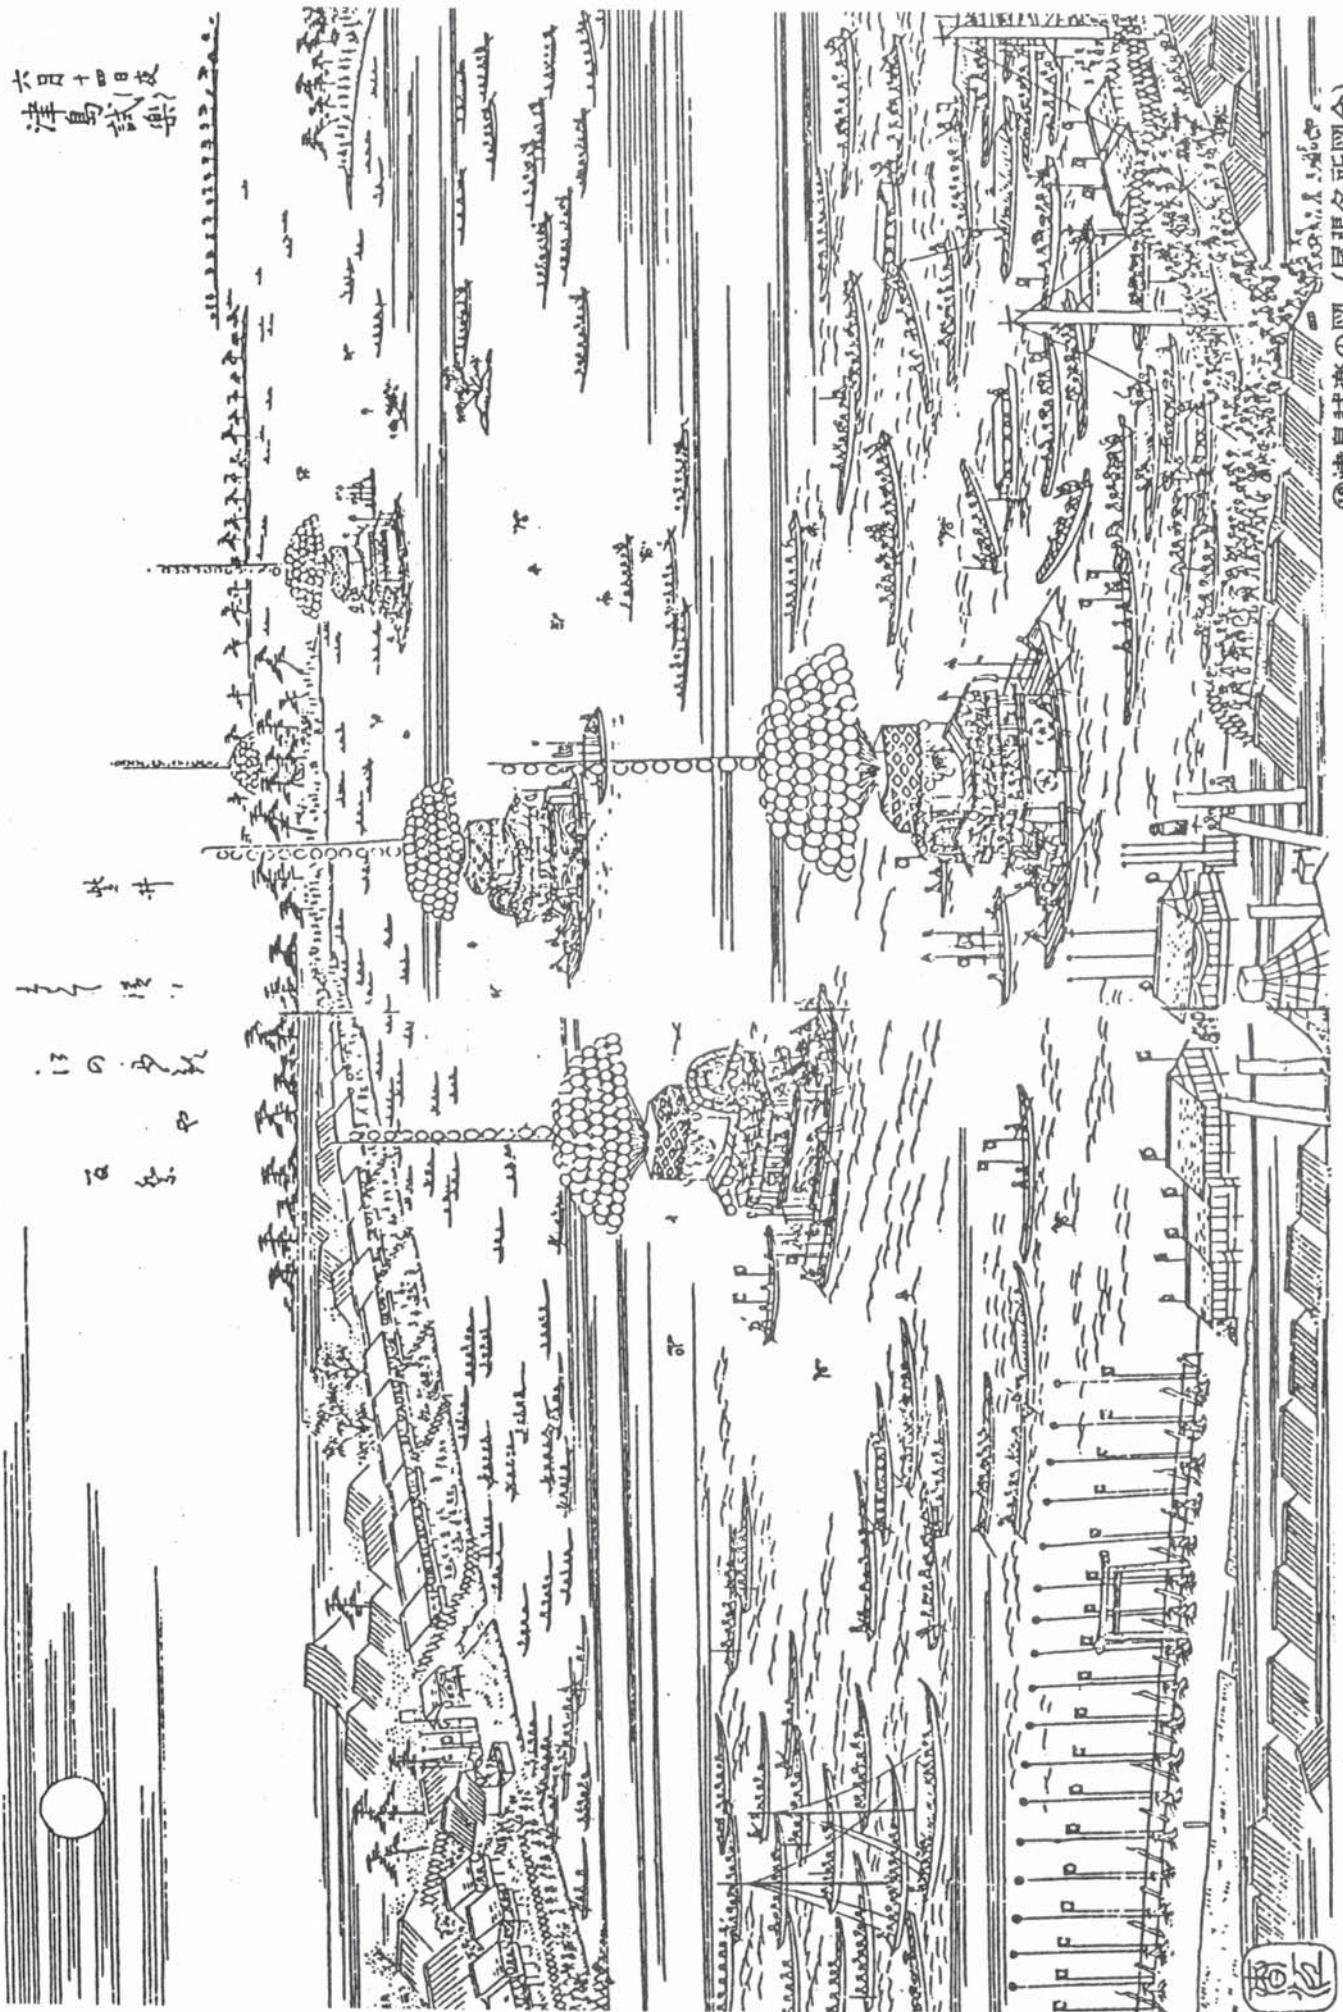
⑫津島試験の図（尾張名所図会）

この図も祭りを描いたものであるが、⑪と違って天王川の西北上方から見たものである。すでに締め切られた天王川の堤防上には鳥居が建てられ現在の様子とよく類似している。東側の岸辺には見物者ようの桟敷が作られている。車河戸の、さらにそのむこうに松の描かれた堤防の存在する所から、天王川が大きな入江になっていることがわかる。

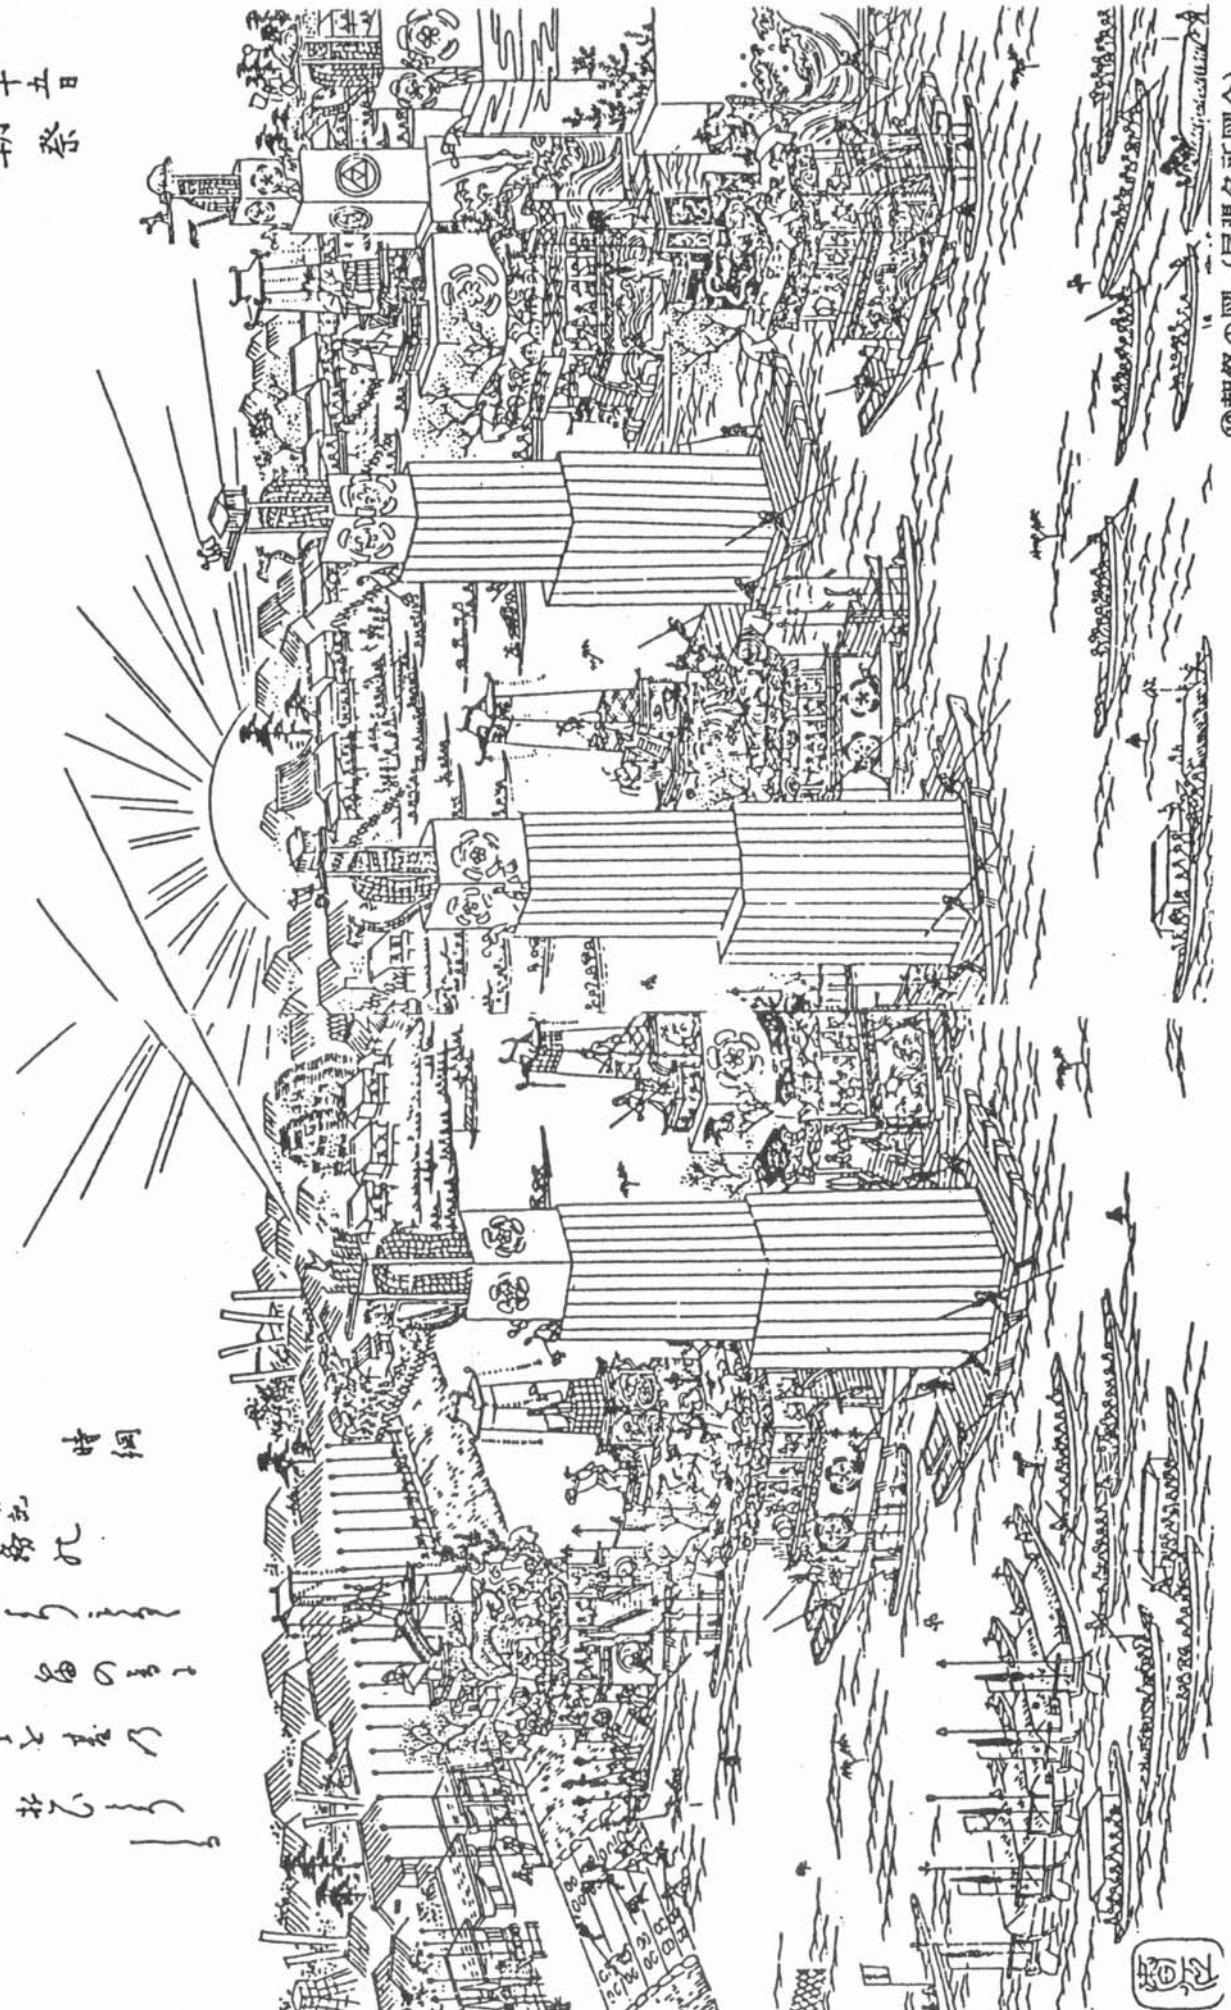
⑬朝祭の図 (尾張名所図会)

図に描かれている岸辺の様子から⑫と全く同じ時のものであり、見る方向を変えただけのものと考えられる。

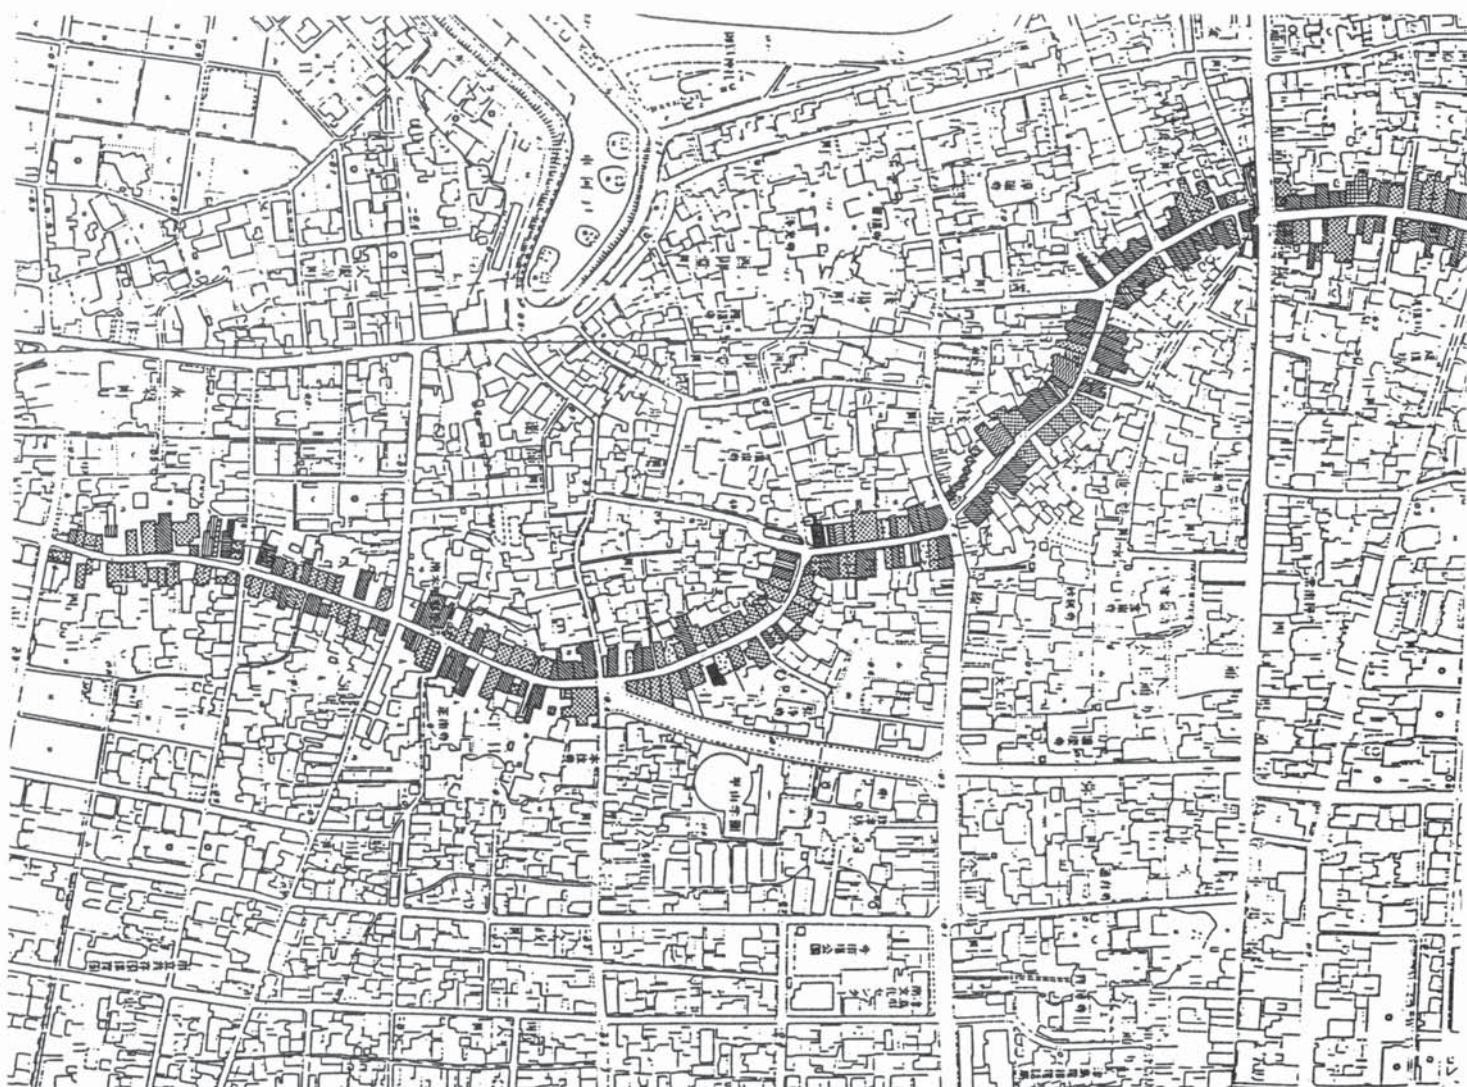
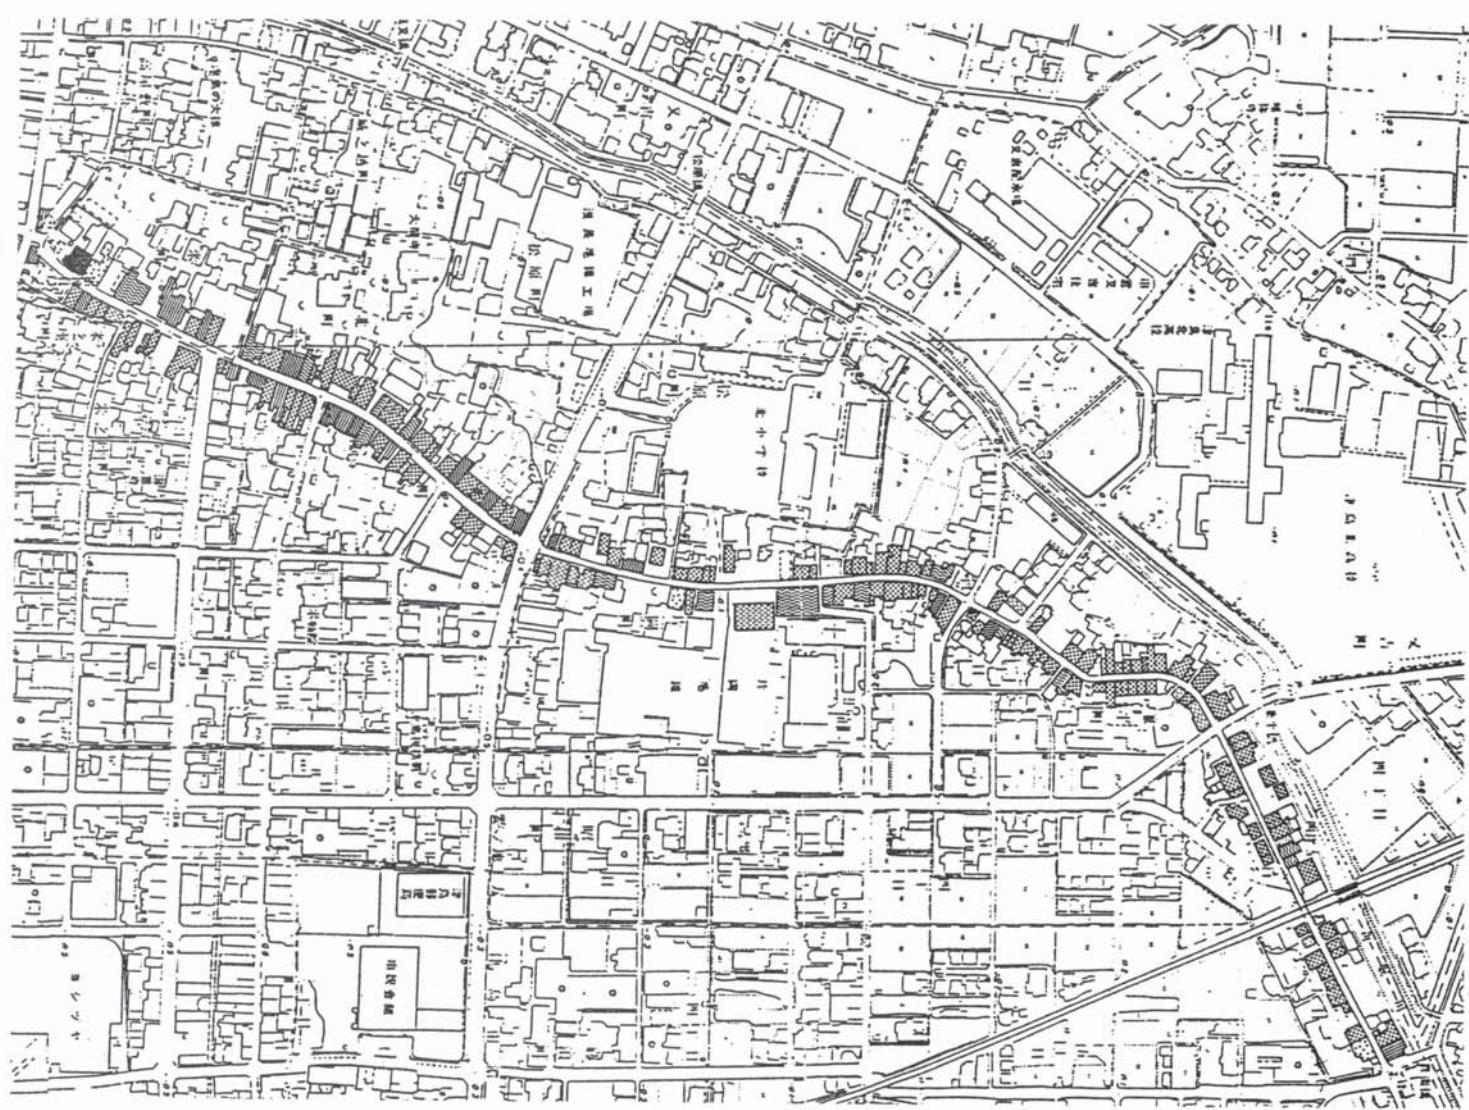
図一3 建物の用途別分布

a. 建物の用途別分布（図 3）

建物を用途別にその戸数を調査したところ、下のようになった。町並みの北、および南に位置する所は専用住宅が多いが、中央部の本町にあたる所では商店の割合が多くなっている。
