1988

津島市町家建築実態調査報告書

津島市町家建築実態調査委員会

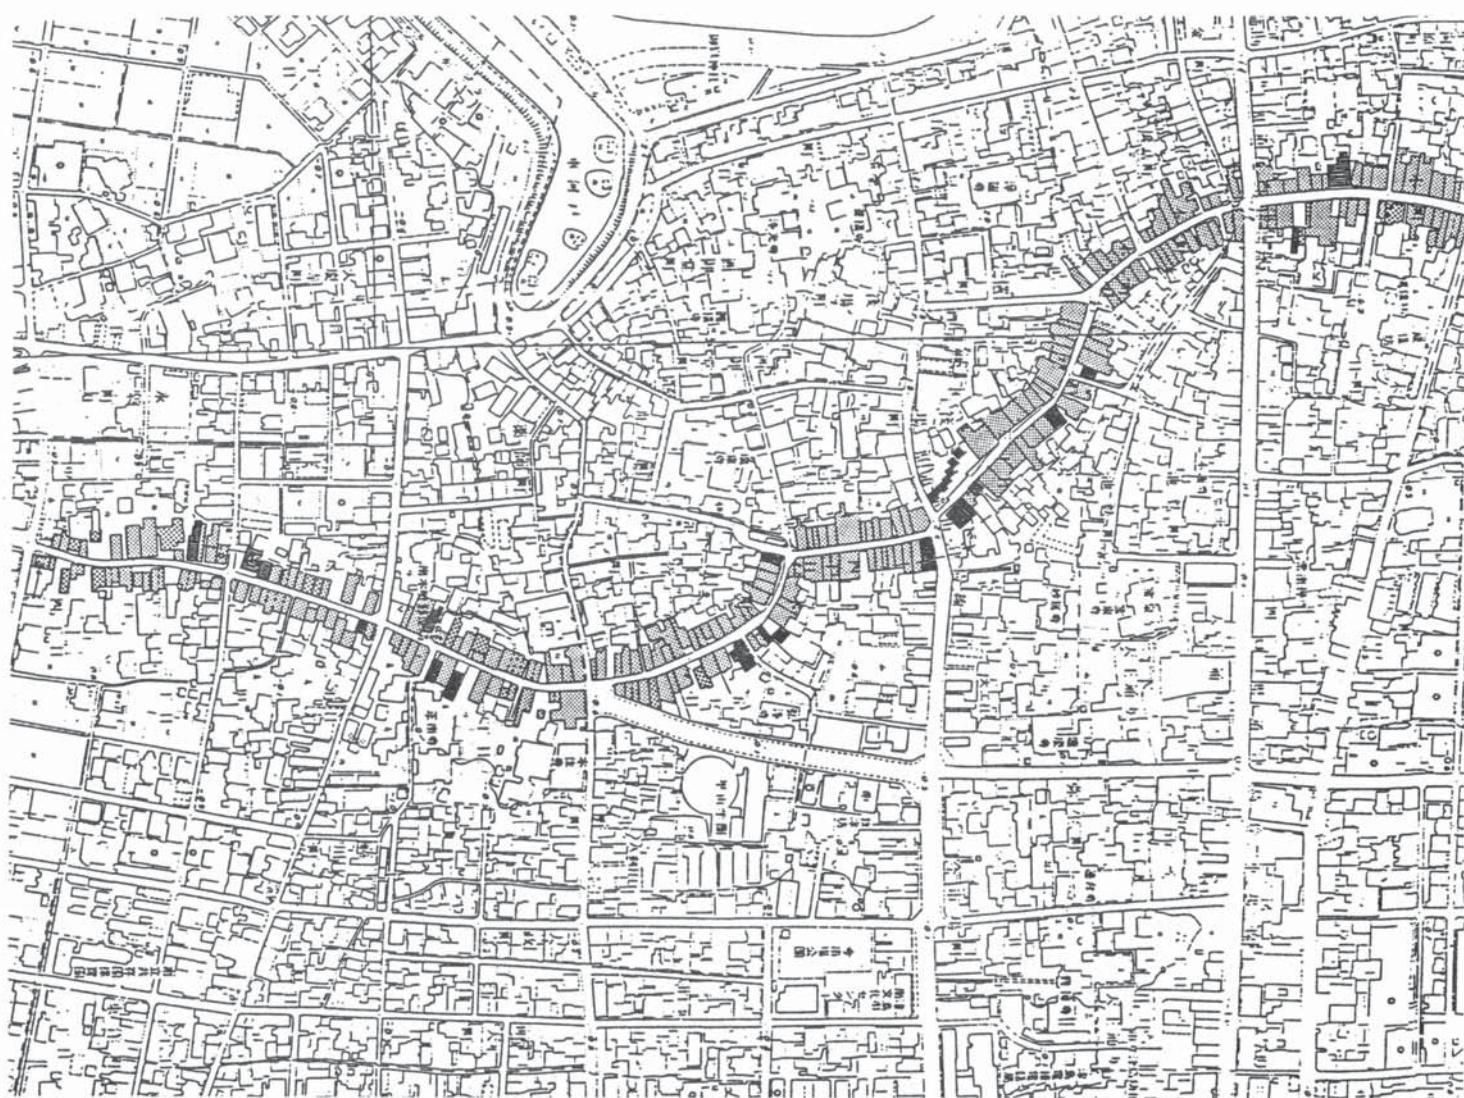
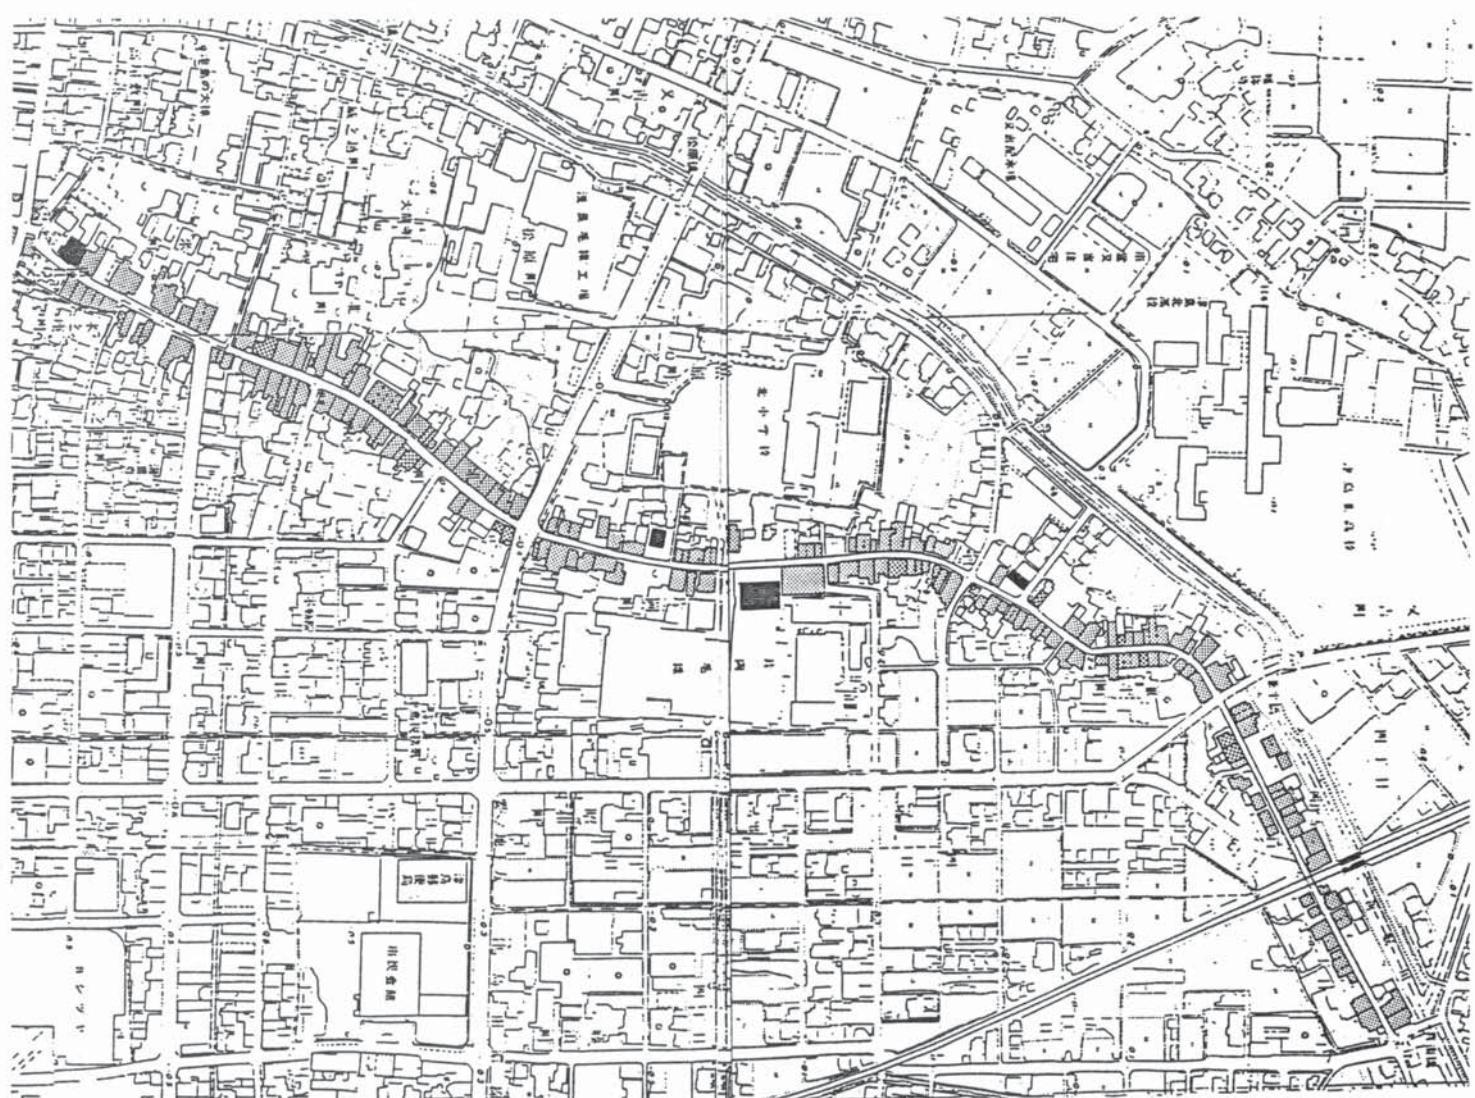
図一4 建物の構造別分布図

b. 建物の構造別分布（図 4）

建物を構造別に分類してみると次のようになる。ただし、一般木造には戦後に建てられた新しい建物もその数に算入されており、伝統的建築物の範疇に入るべき景観上の数とは一致していない。

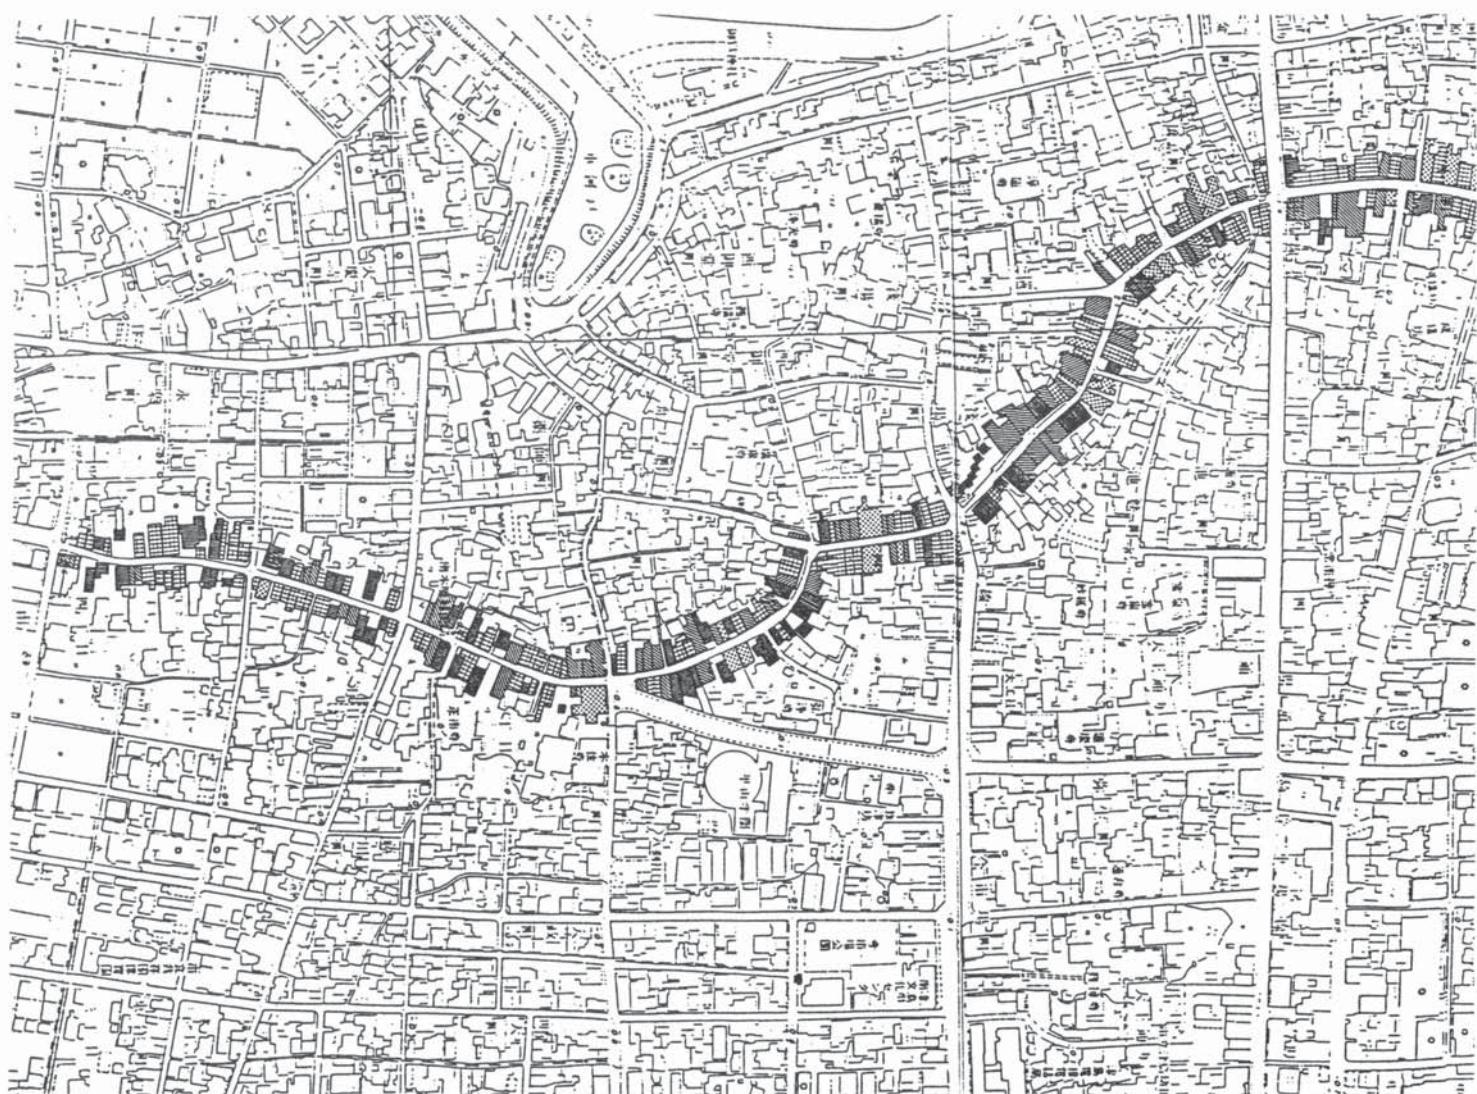
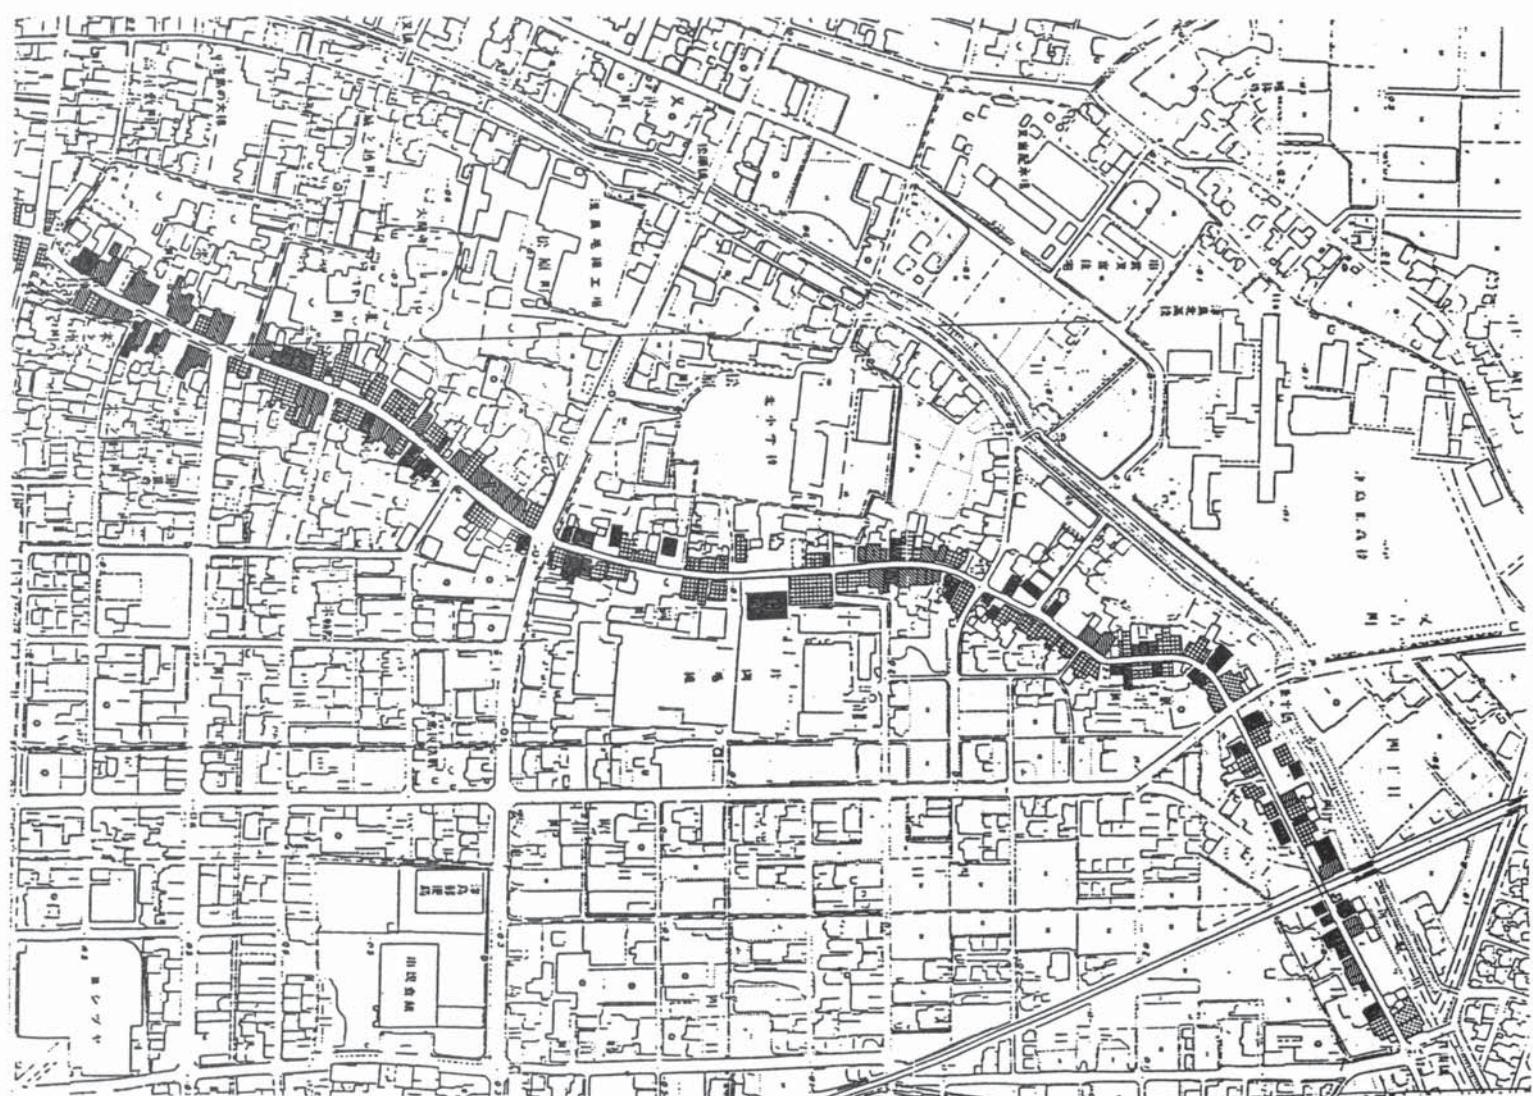
図一5 建物の年代別分布図

c. 建物の年代別分布（図 5）

建物の建設年代については必ずしも明確ではなく、ヒアリング調査、および様式上から

の推測によることが多かった。明治24年を一定の区切りとしたのはこの年の濃尾平野地震がそれまでの建築物に大きな被害を与えていたとされることによったものである。

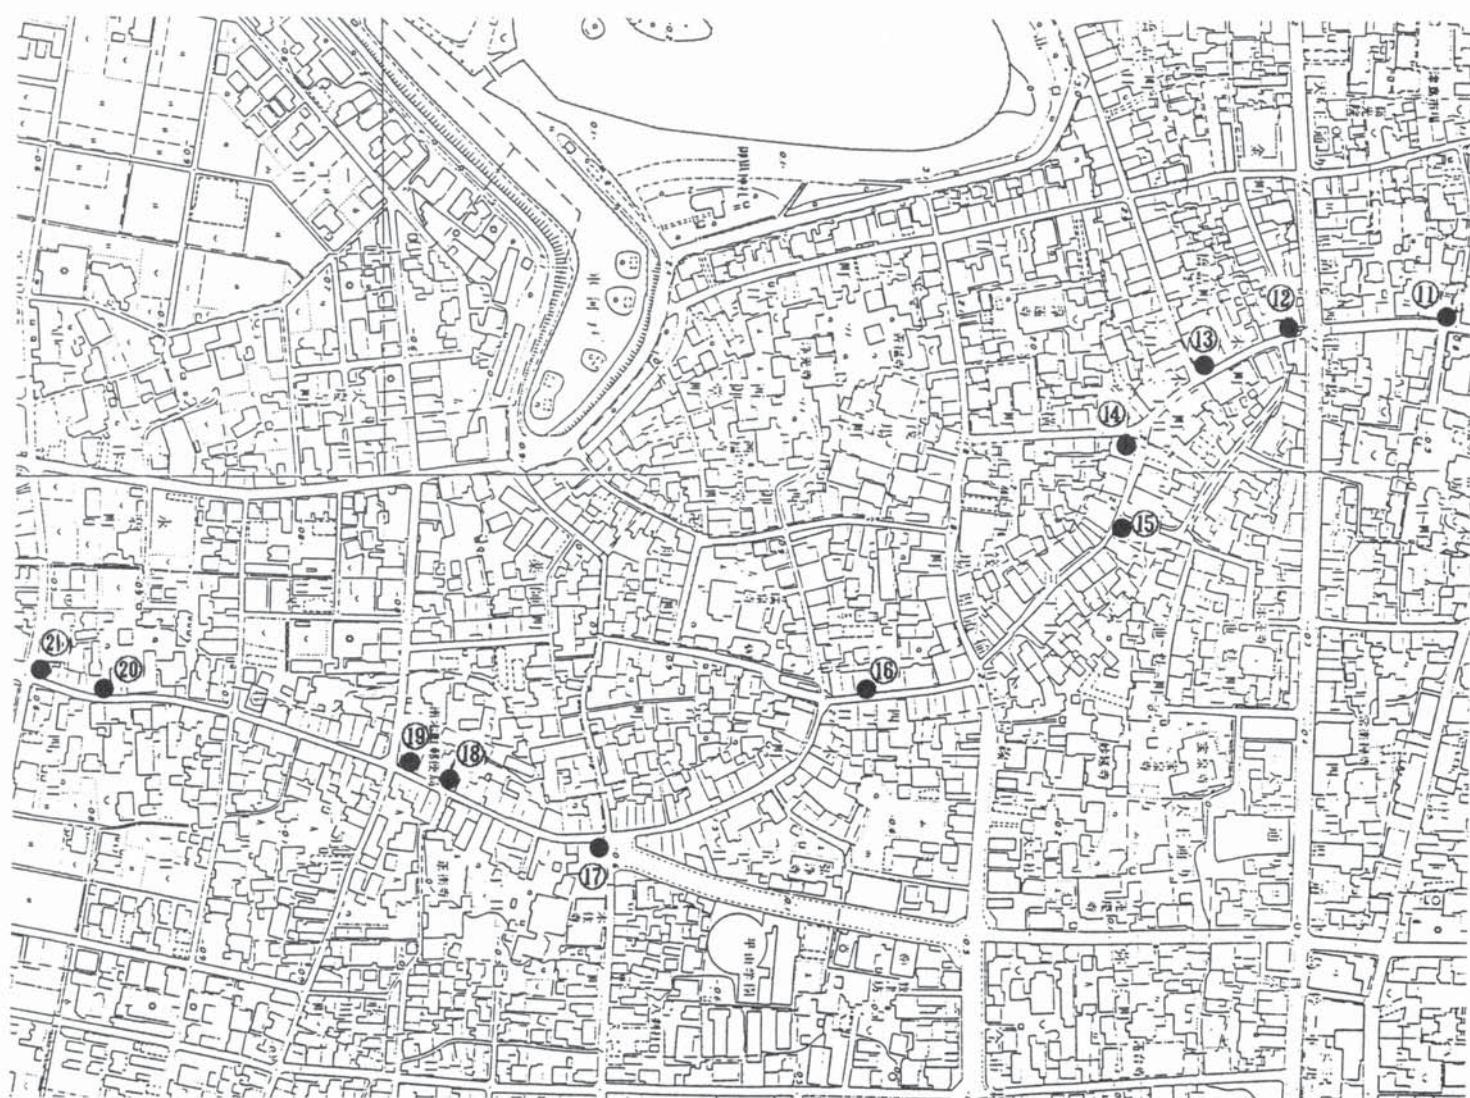
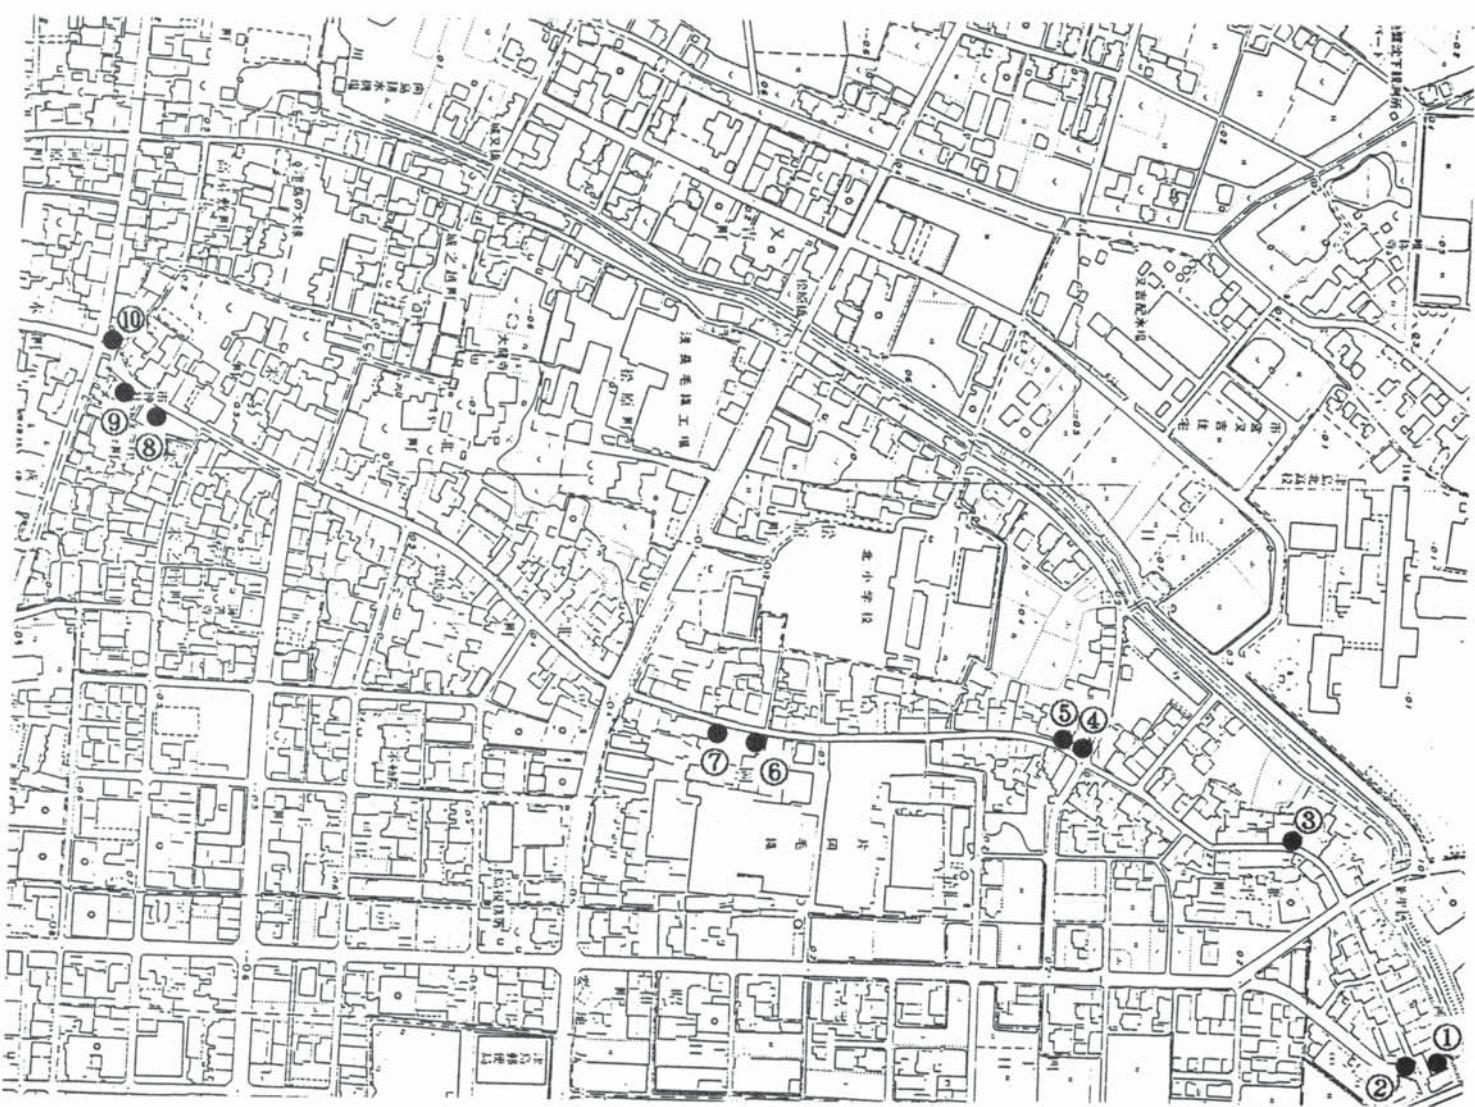
図一六 景観上の要素となるもの

津島市内の旧街道に沿った所には、町家以外の景観上重要なポイントとなるべきものが多数残されている。それらは、社であったり、地蔵であったり、道しるべとなるものであったり、様々であるが、これらが町並みの景観を高める上で大きな要素となっていることにはかわりがない。また、同時にこれらの要素が町並みの歴史を語るものであり、この歴史を知るために今後も維持されなくてはならないものである。

以下、地図上に記した①～④までのものについて説明を試みたい。

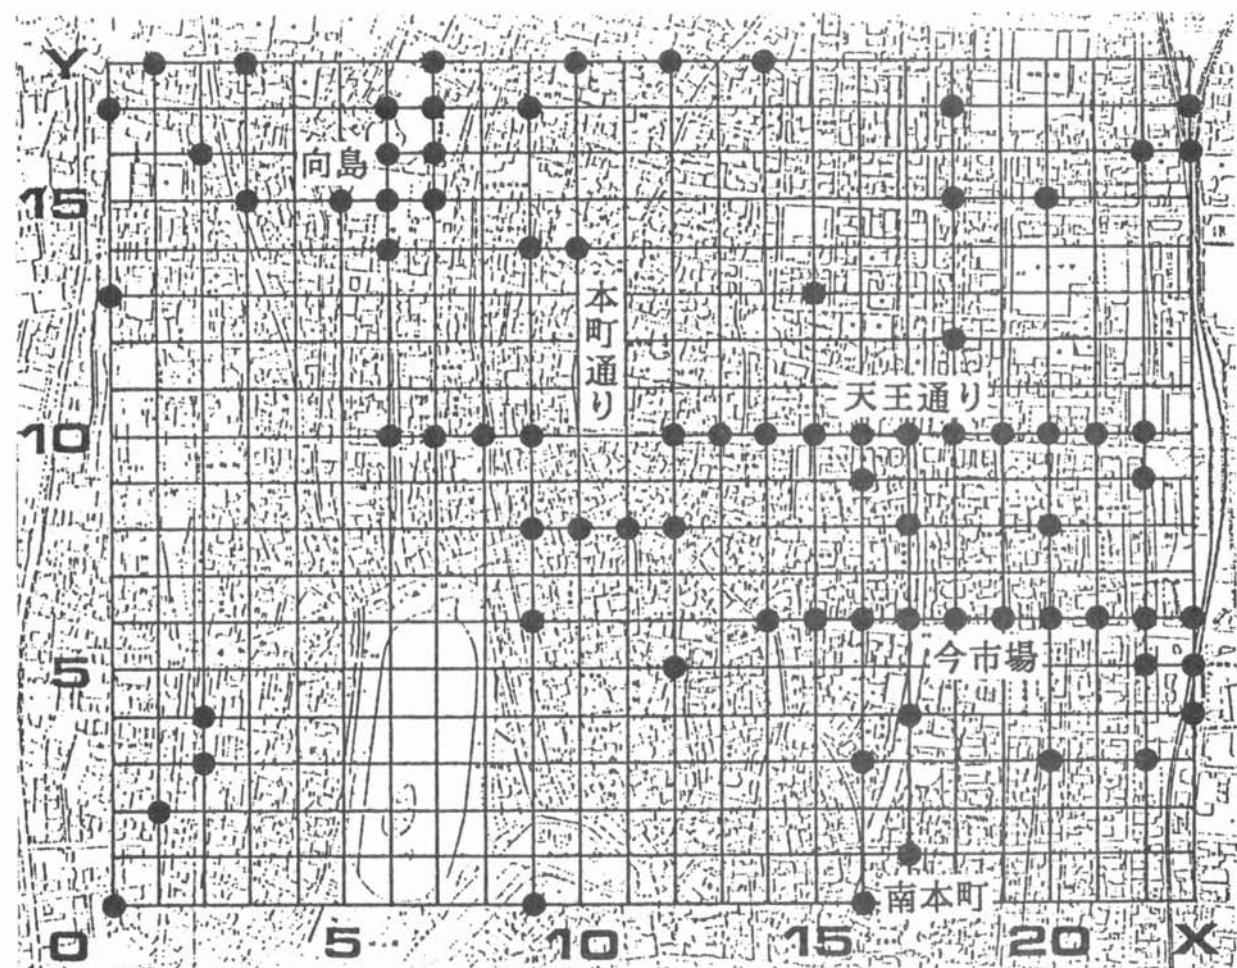
図一9

都市景観にネガティブな影響を与える要素として、周囲との調和を欠いた商業建築・老朽化した家屋・放置された空き地を拾いだし、調査した（図-9）。

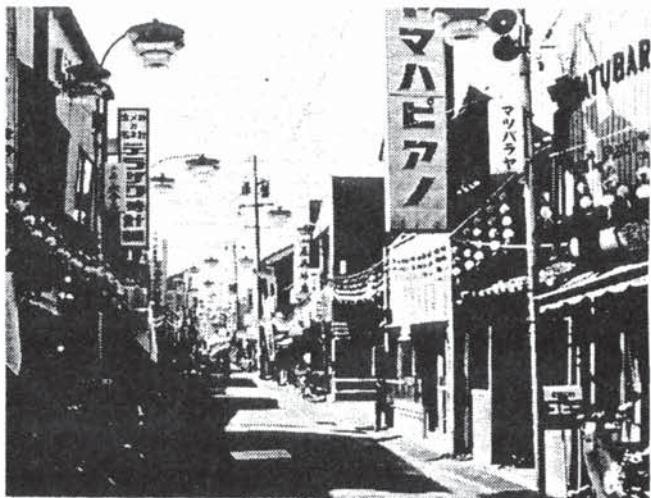
写真一七 橋詰の商店街

本町通り沿いにも商店街景観が見られるが、不連続であり、調和に欠ける。橋詰の東西の通りには、短いが活気のある商店街が見られる (写真-7)。この通りは、現状では老朽化が目立ち雑然としているが、本町通りと天王川公園を結ぶルートとして可能性を持っている。

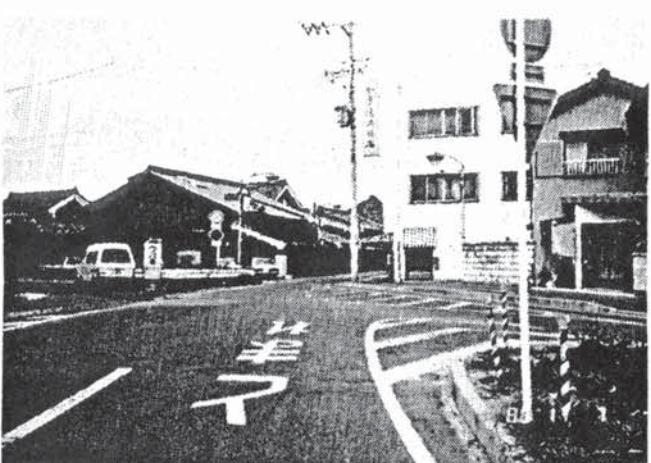
写真一一 都市計画道路の景観

今市場は広い都市計画街路に面し、沿道には新しい商店が並ぶ。しかし、これらの商店の間には視覚的な調和が欠けており、全体として雑然とした印象が強い。ここは車での中心街への入口に当たり、今後も商店街の発達がつづくと考えられるので、新しい商店街としての景観秩序の確立が望まれる。

なお、県道名古屋津島線の本町・浦方町間の路線は、東部では筏場町の北側を削り取り、西部では天王川公園を中心市街地から切り離すかたちで建設が進められている。この道路は、市街地を横断し、西側で国道155号に接続するため、大量の通過交通を招くことが予測される。これは、都市景観の構造を根底から破壊する危険につながる。津島の町並みの魅力を守るには、路線を変更するのが最善の策である。それ不可能であれば、南方を迂回するバイパスを建設し、この部分の路線を緑道化すべきだろう。
